Comune di Limone Piemonte

**DAL20054.2 - LAVORI DI RIFACIMENTO COLLETTORI
FOGNARI IN LOCALITA' TETTO MECCI, TETTO COREA,
PANICE E LIMONETTO A SEGUITO DEGLI EVENTI
ALLUVIONALI DEL 2-3 OTTOBRE 2020 -
CN_A16_710_20_119 - CUP: J75B20000240007**

Livello di progettazione:	PROGETTO DEFINITIVO
Oggetto elaborato:	DOCUMENTAZIONE FOTOGRAFICA

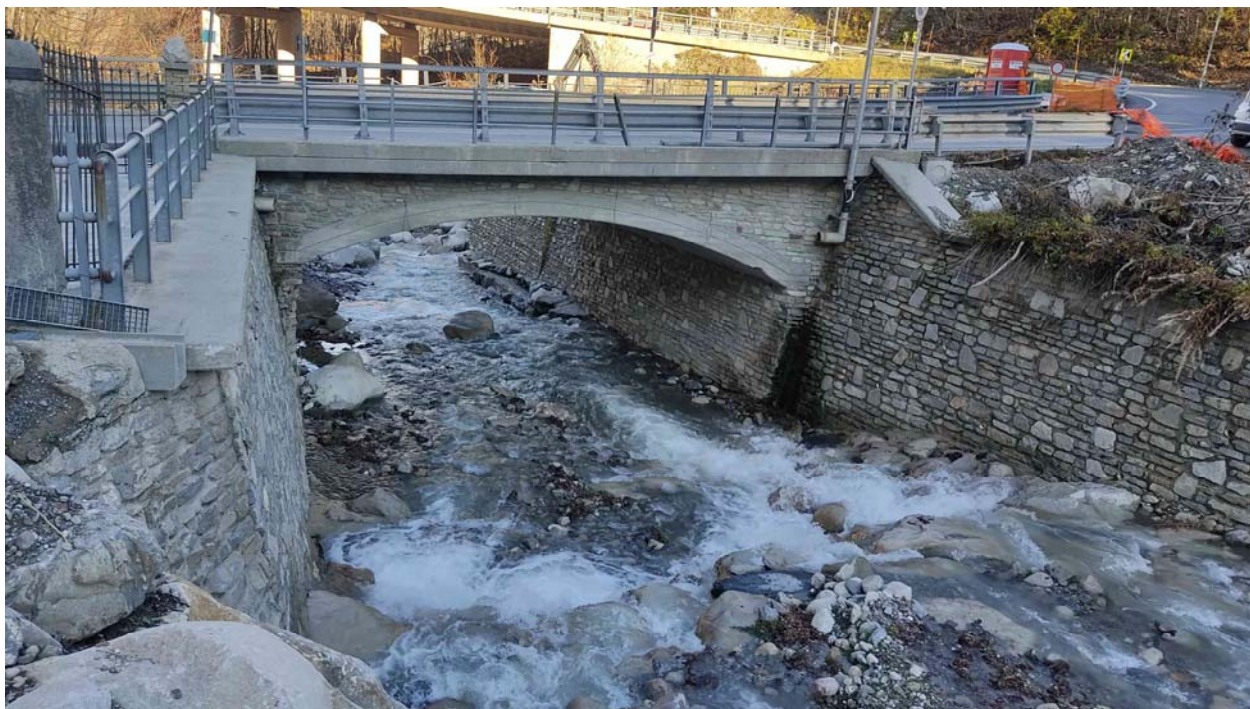
Foto n. 1: Int. n. 1 – Vista da monte del ponte sul Torrente Vermenagna della Strada Statale n. 20 (si notino i due monconi della condotta fognaria proveniente dalla sponda destra e divelta durante l'evento alluvionale del 2-3 ottobre 2020).

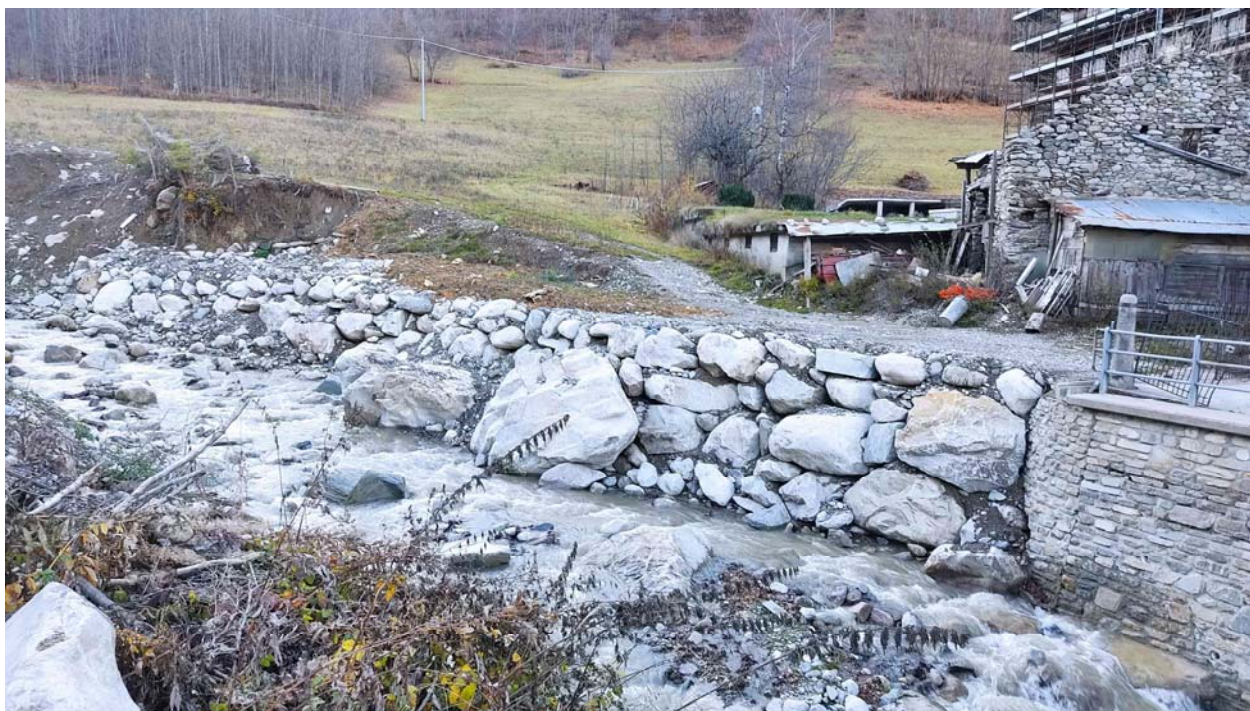
Foto n. 2: Int. n. 1 – Vista verso monte dalla Strada Statale n. 20 del tratto di sponda sinistra del Torrente Vermenagna (ora ripristinato con la formazione di una scogliera) in cui le acque asportarono un tratto della condotta fognaria proveniente da monte.

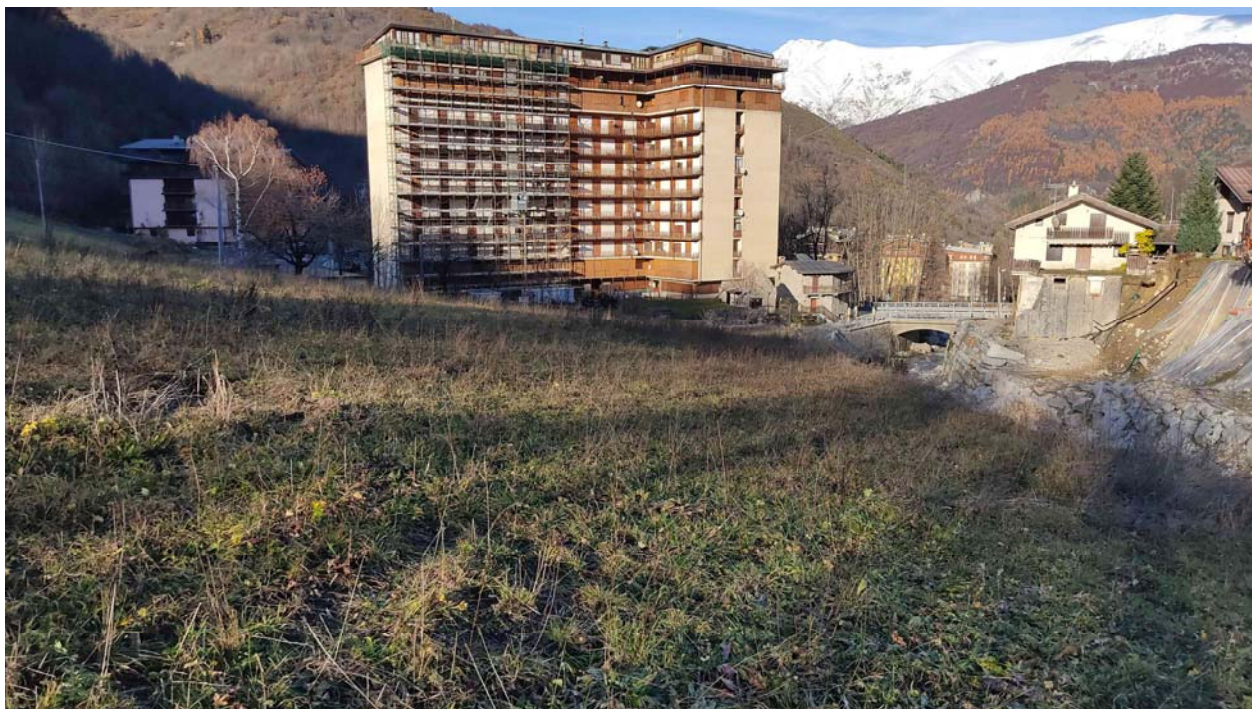
Foto n. 3: Int. n. 1 – Vista verso valle dei terreni in sponda sinistra del Torrente Vermenagna in cui è prevista la posa del nuovo tratto di condotta fognaria (il palazzo in primo piano è il Condominio Rio).

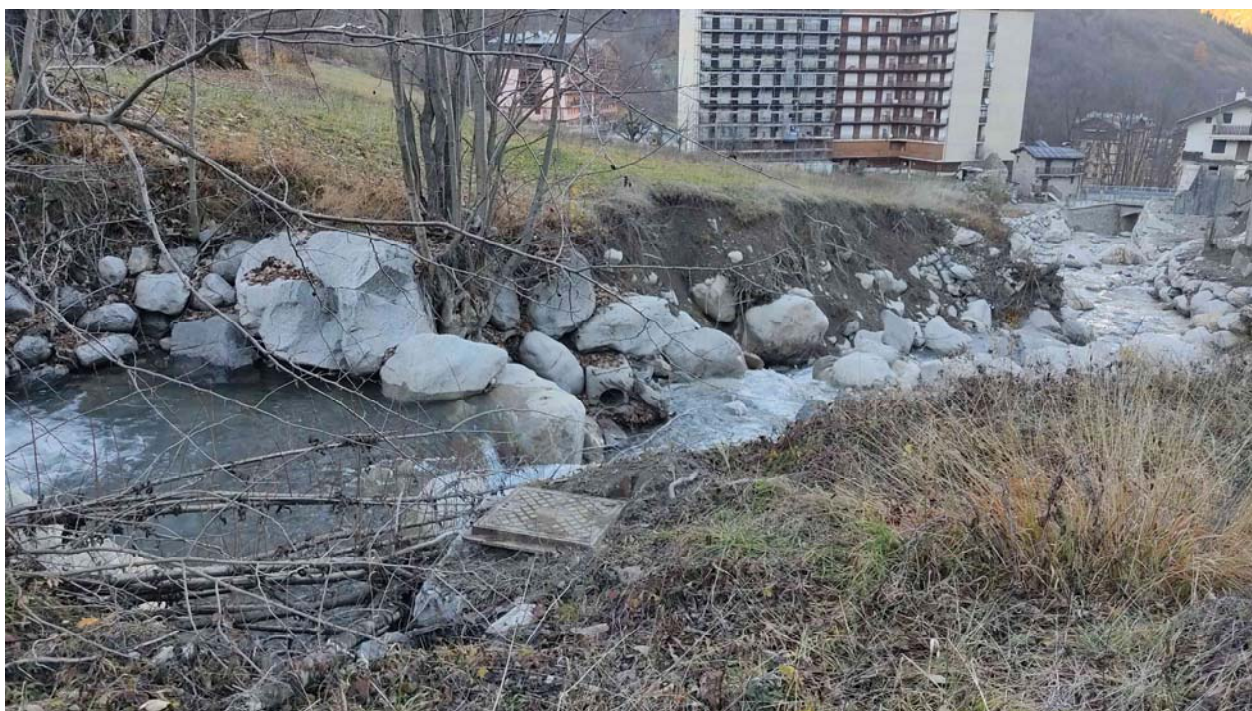
Foto n. 4: Int. n. 1 – Vista dalla sponda destra del tratto di Torrente Vermenagna in cui è stato divelto l'esistente attraversamento fognario in subalveo (si notino nella foto il chiusino del pozzetto, in destra, ed i resti della condotta in alveo).

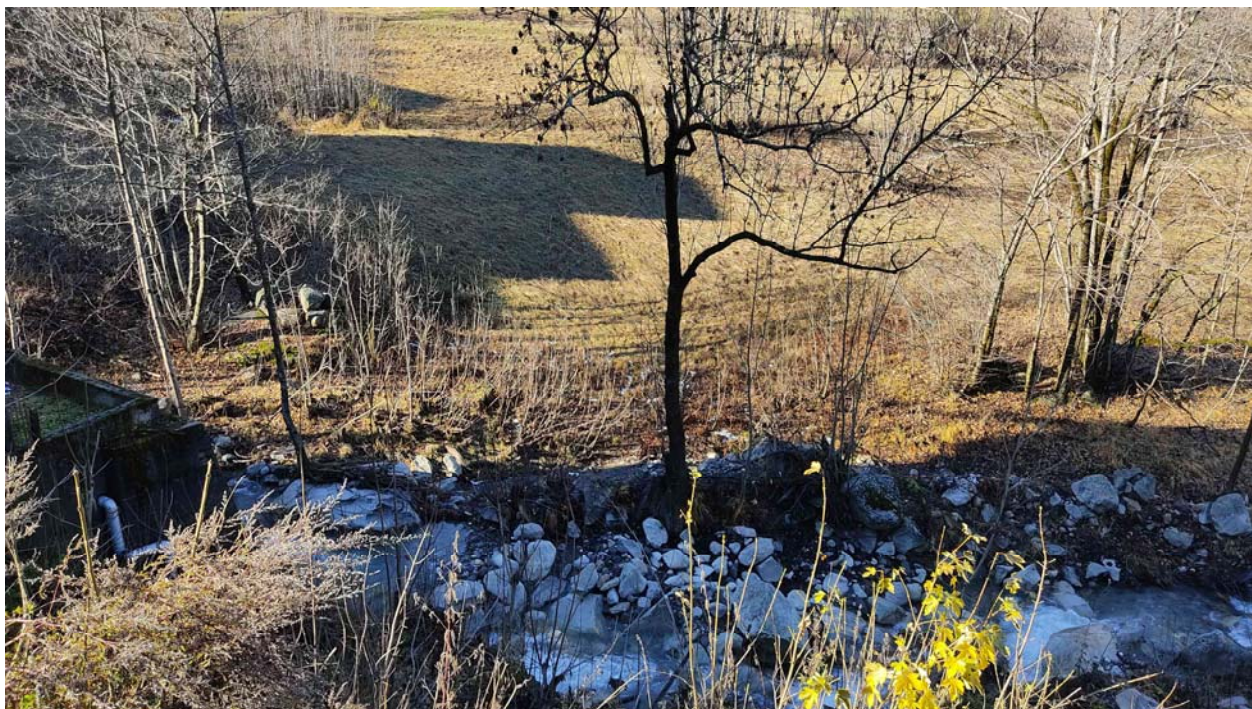
Foto n. 5: Int. n. 2 – Vista d'insieme dalla S.P. n. 44 in Fraz. Limonetto dei terreni posti in sponda sinistra del Torrente Vermenagna (porzione di monte).

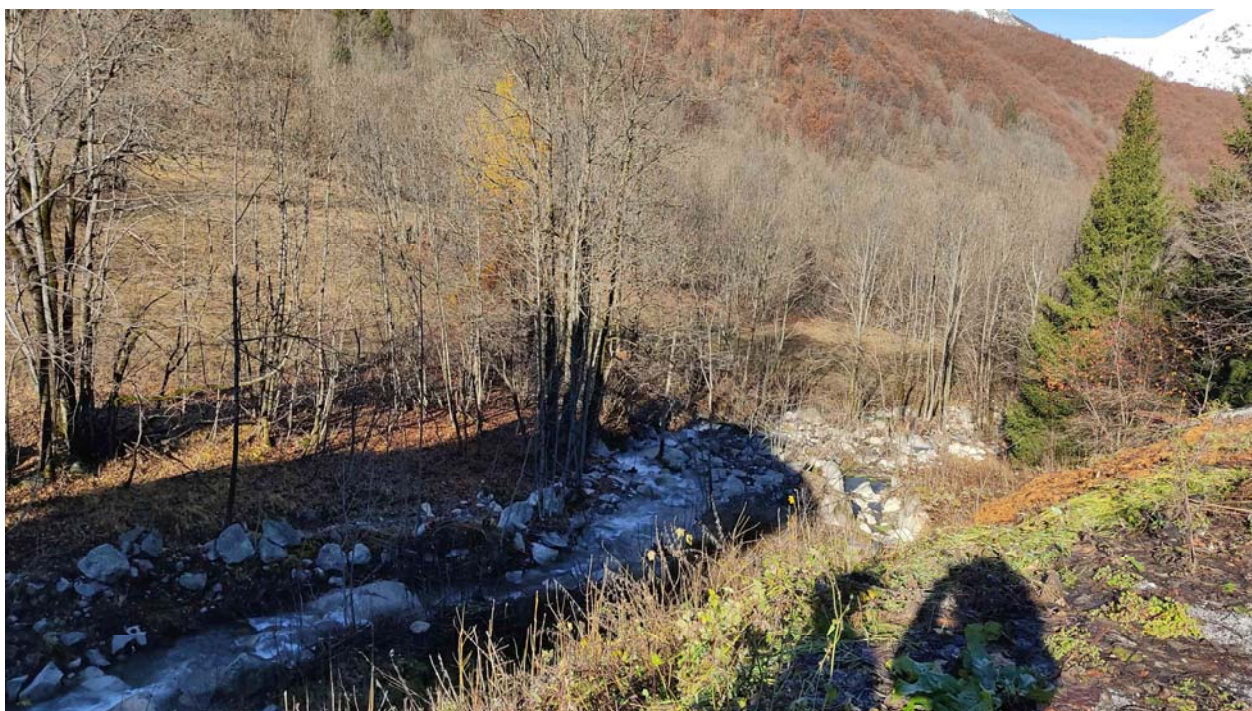
Foto n. 6: Int. n. 2 – Vista d'insieme dalla S.P. n. 44 in Fraz. Limonetto dei terreni in sponda sinistra del Torrente Vermenagna (porzione di valle).

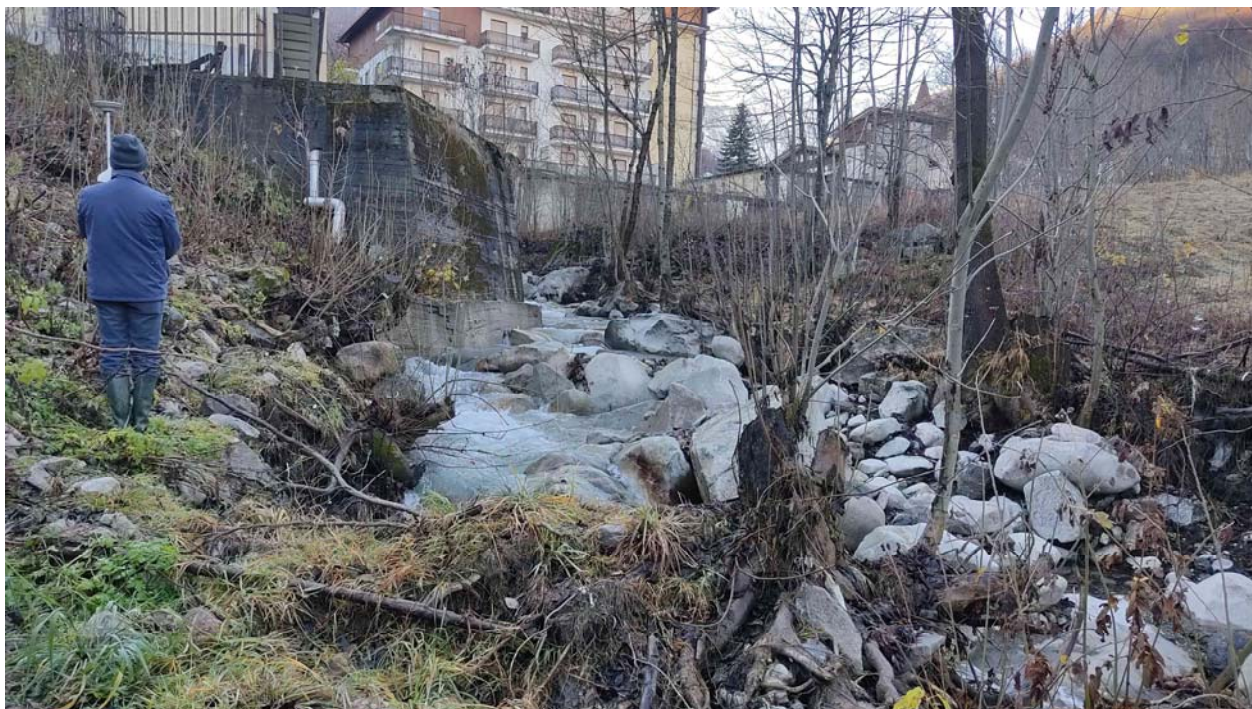
Foto n. 7: Int. n. 2 – Vista verso monte del tratto di alveo del Torrente Vermenagna presso la Fraz. Limonetto in cui è prevista la realizzazione dell'attraversamento fognario in subalveo.

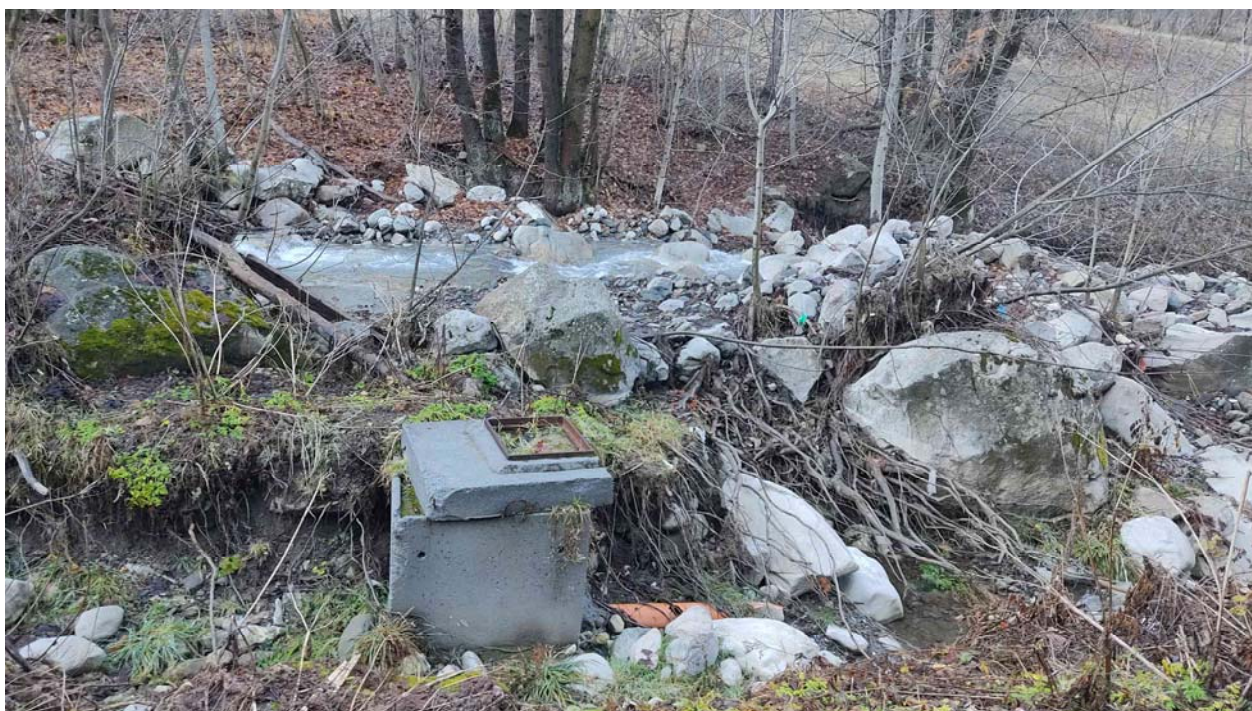
Foto n. 8: Int. n. 2 – Particolare della sponda destra del Torrente Vermenagna a valle della Fraz. Limonetto attualmente in dissesto a seguito degli eventi alluvionali (si noti il pozzetto danneggiato e la condotta fognaria divelta).

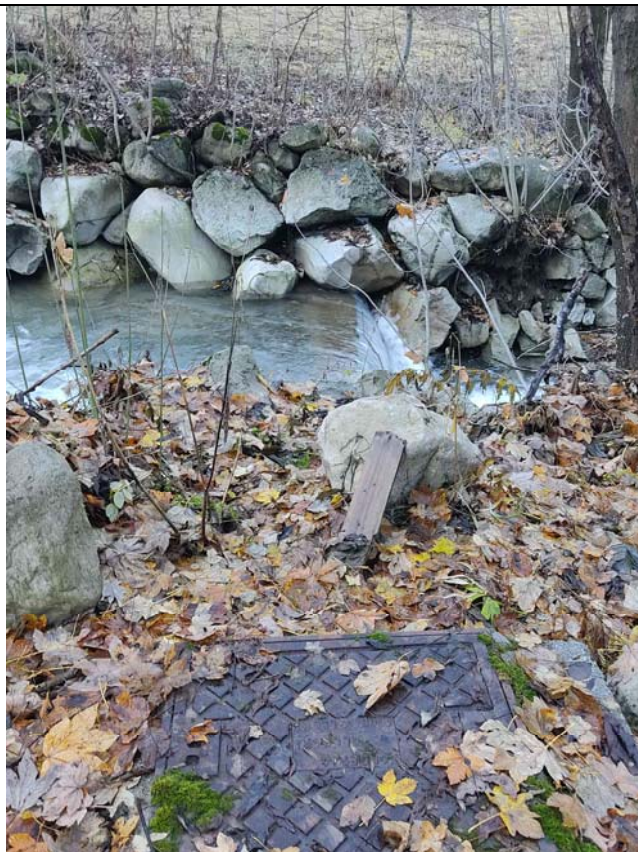
Foto n. 9: Int. n. 2 – Vista dalla sponda destra del Torrente Vermenagna, a valle della Fraz. Limonetto, dell'esistente attraversamento fognario ancora funzionante che verrà consolidato a valle con la posa di massi di cava intasati con cls.

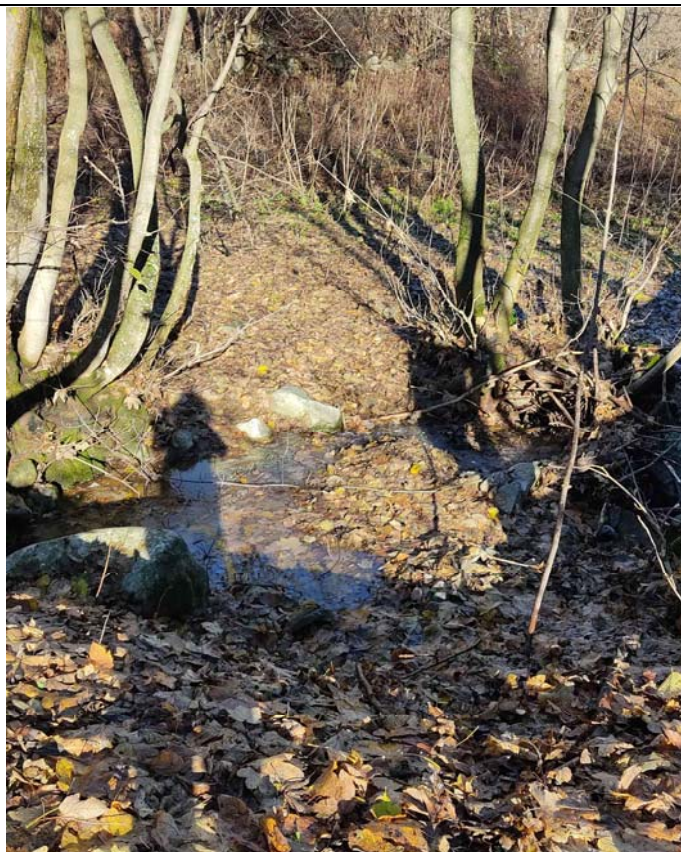
Foto n. 10: Int. n. 2 – Particolare del rio laterale posto a monte dell'esistente vasca scolmatrice nel punto in cui è prevista la posa interrata della nuova condotta fognaria diretta verso valle.

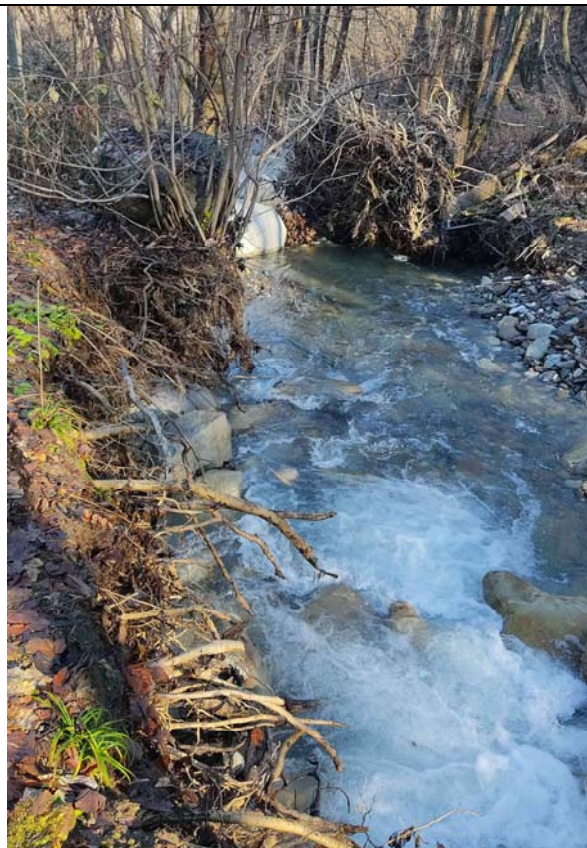
Foto n. 11: Int. n. 2 – Particolare della sponda sinistra del Torrente Vermenagna in corrispondenza della vasca scolmatrice che è stata erosa durante gli eventi alluvionali.

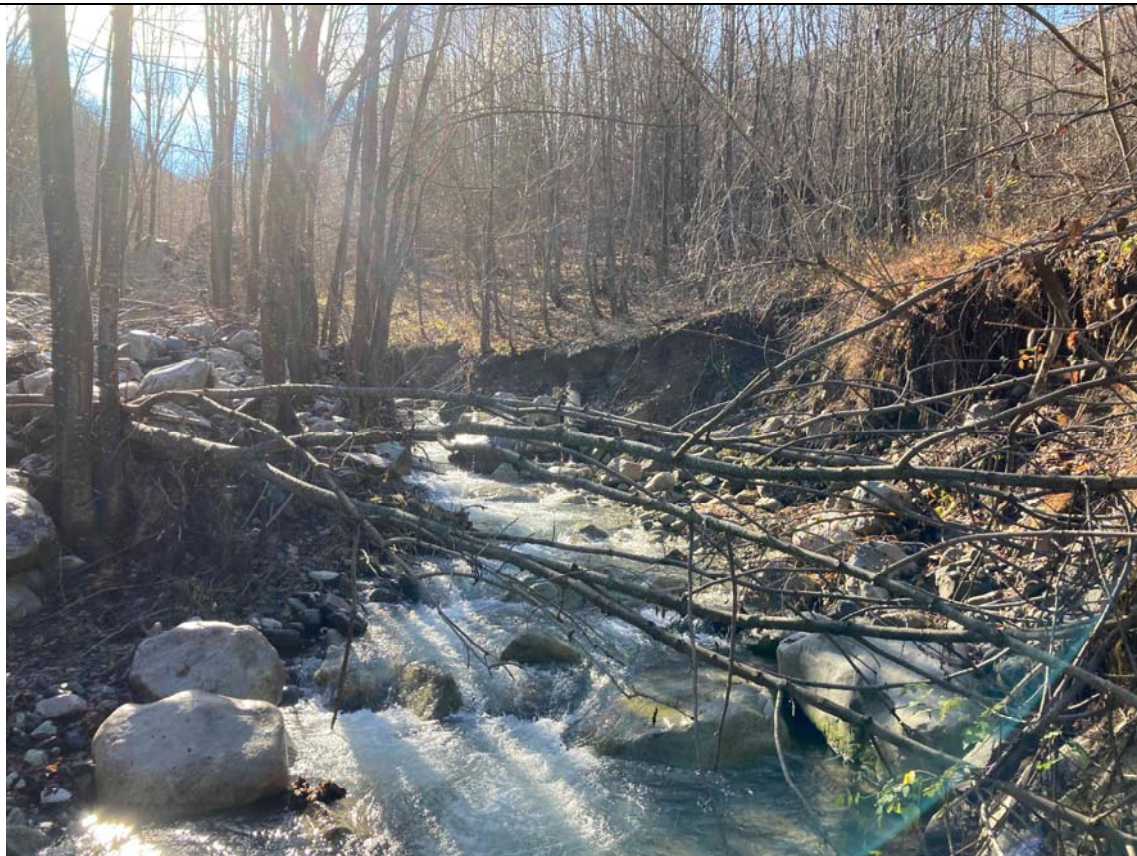
Foto n. 12: Int. n. 2 – Vista verso monte del tratto di alveo del Torrente Vermenagna con la sponda sinistra in erosione e la parziale asportazione della condotta fognaria (intervento di valle a monte della strada per Tetti Gigant).

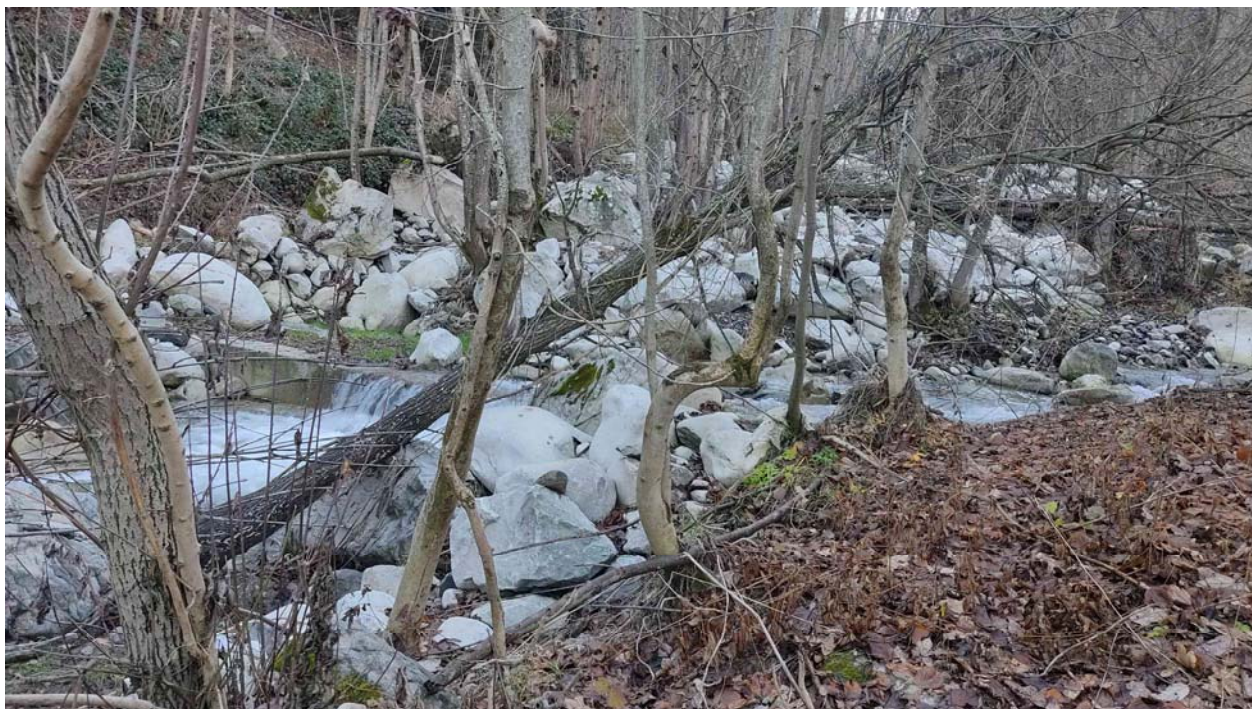
Foto n. 13: Int. n. 2 – Vista dalla sponda sinistra del Torrente Vermenagna dell'esistente attraversamento fognario ancora funzionante che verrà consolidato a valle con la posa di massi di cava intasati con cls (intervento di valle a monte della strada per Tetti Gigant).

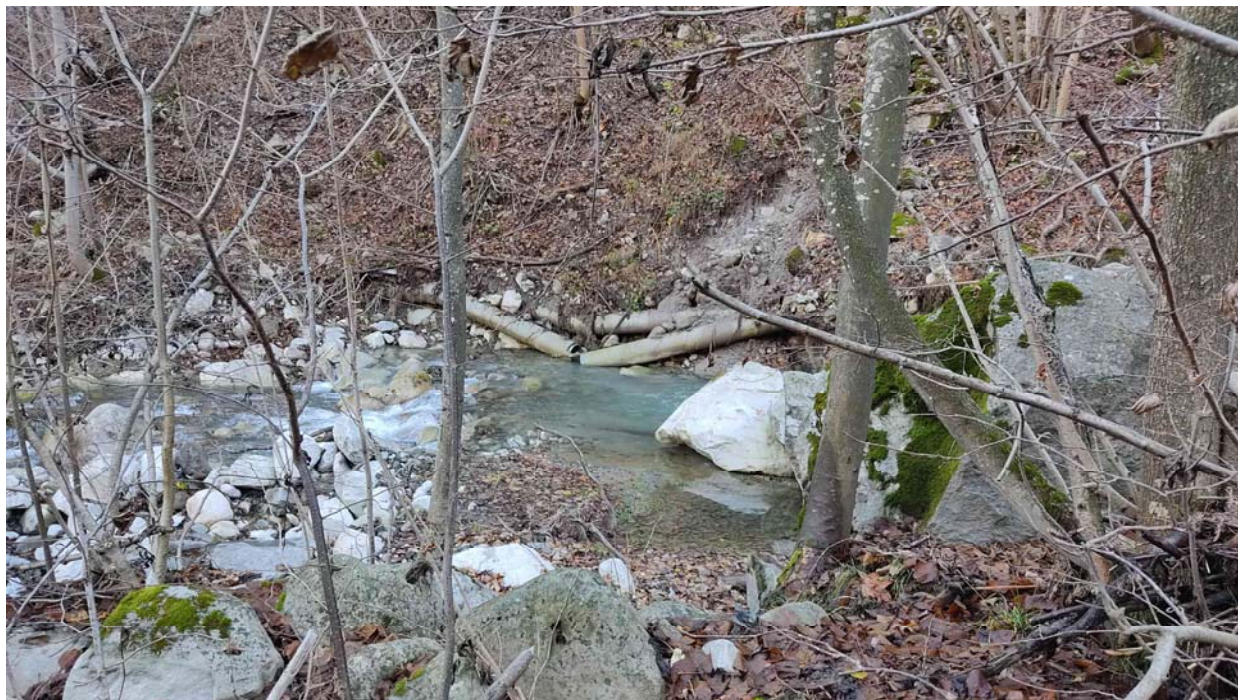
Foto n. 14: Int. n. 2 – Vista del tratto di alveo del Torrente Vermenagna con la sponda destra in erosione e la parziale asportazione della condotta fognaria (intervento di valle a monte della strada per Tetti Gigant).

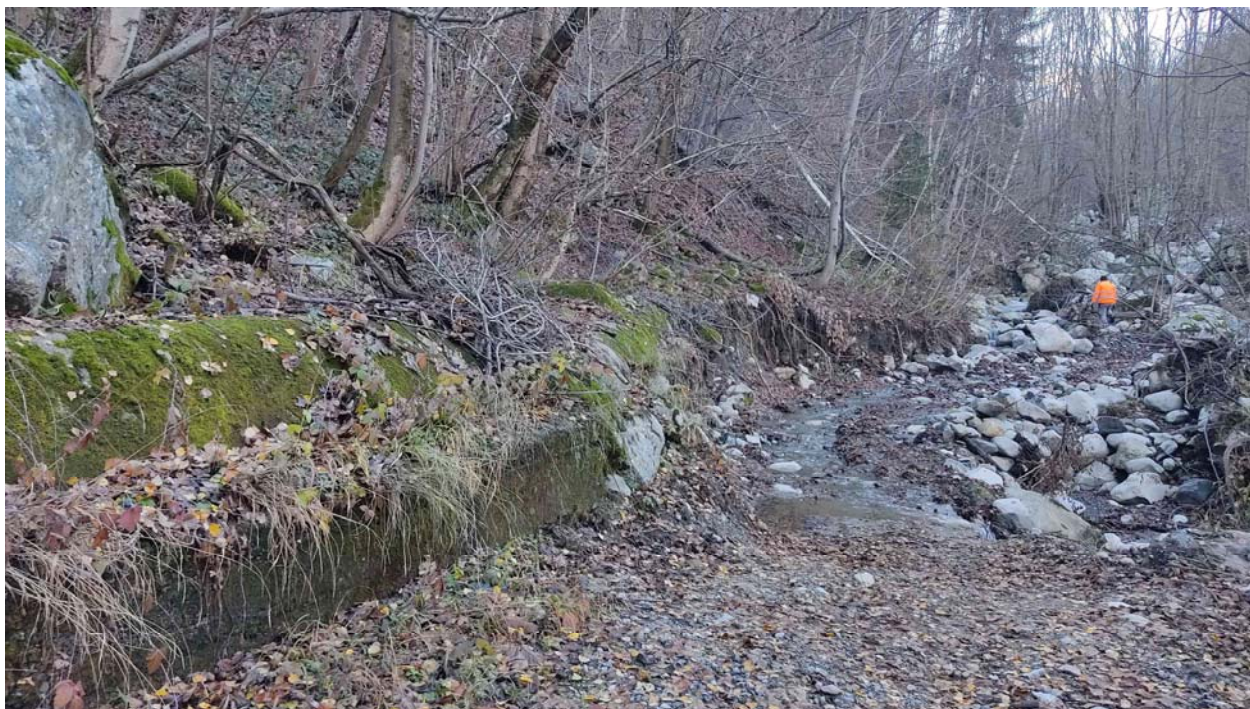
Foto n. 15: Int. n. 2 – Vista dalla strada per Tetti Gigant del tratto di scarpata eroso dalle acque del Torrente Vermenagna lungo la condotta fognaria esistente (che non è stata interrotta).

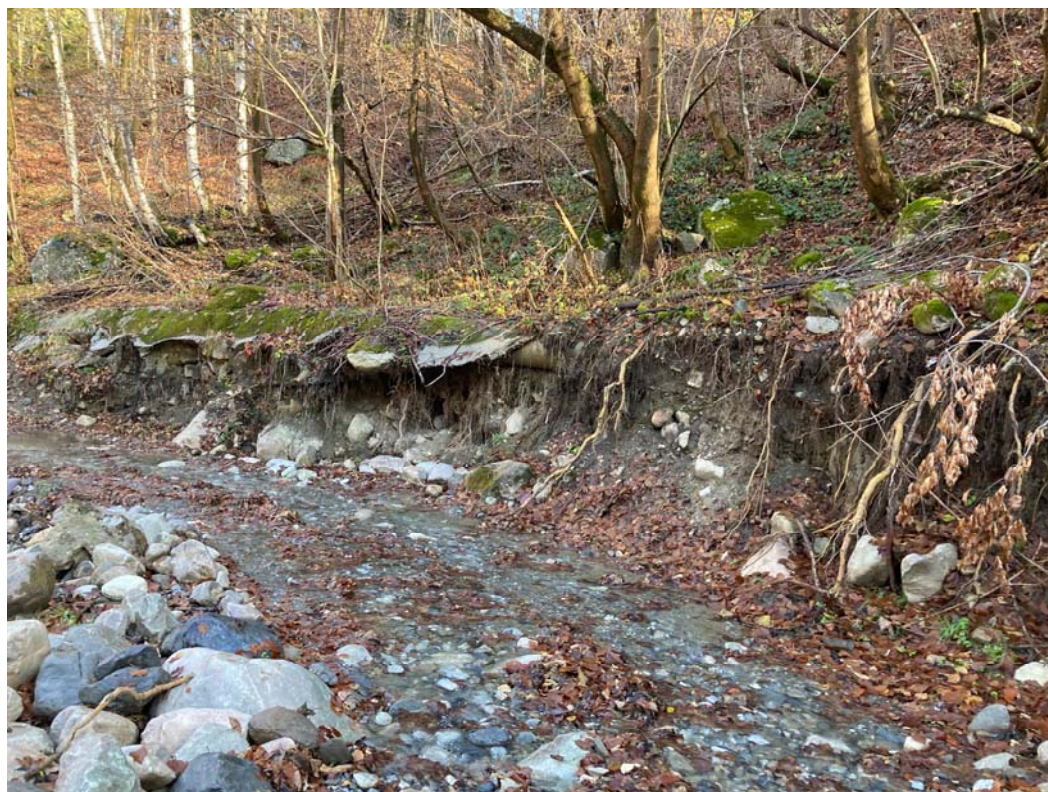
Foto n. 16: Int. n. 2 – Particolare dell'erosione della scarpata stradale della pista di accesso a Tetti Gigant (si noti la condotta fognaria esistente che è stata parzialmente scalzata, anche se ancora funzionante).

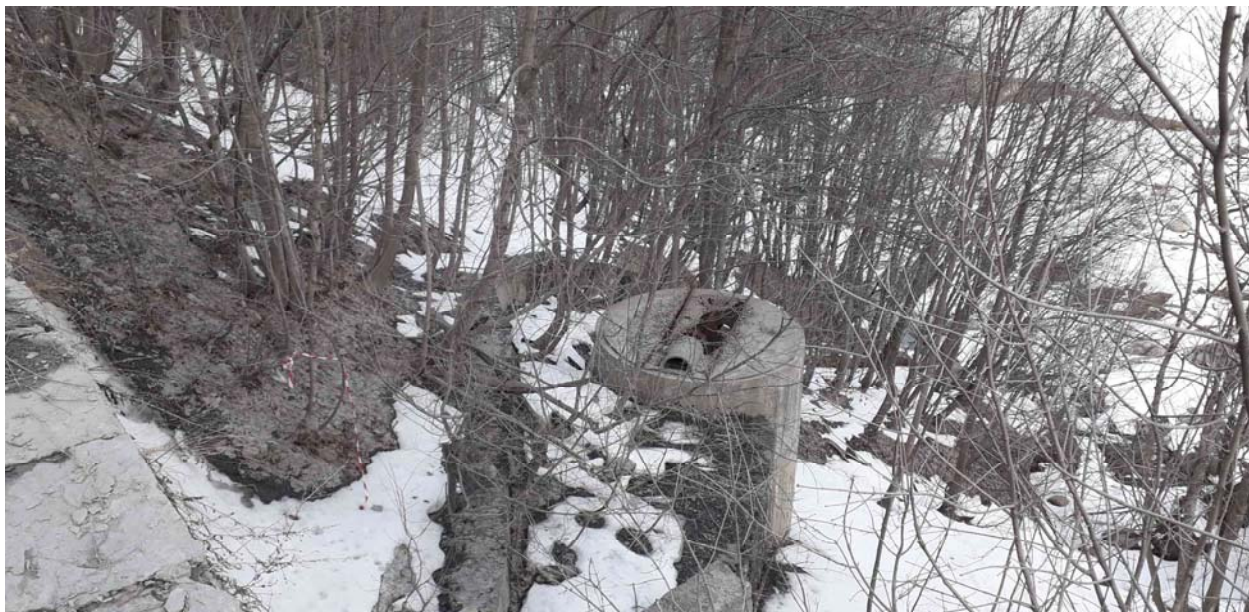
Foto n. 17: Int. n. 3 – Loc. Panice – Vista dalla S.S. n. 20 del manufatto in cls esistente (ed in disuso) posto lungo la scarpata stradale di valle presso l'inizio di monte dell'area di intervento.

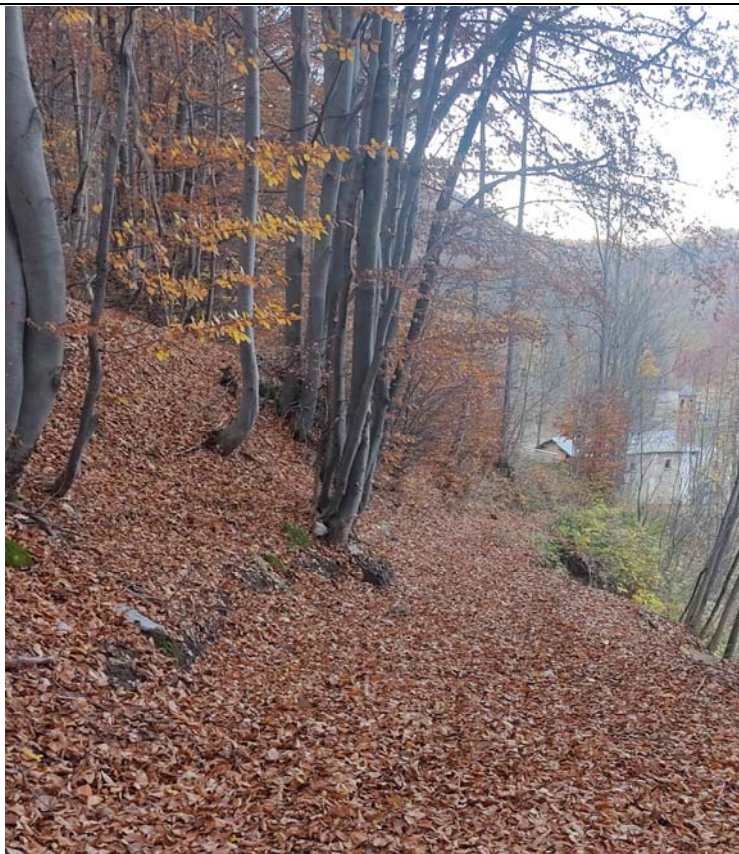
Foto n. 18: Int. n. 3 – Loc. Panice – Vista verso valle dell'esistente pista sterrata nel tratto a monte della chiesetta di San Pancrazio (in foto sullo sfondo in destra).

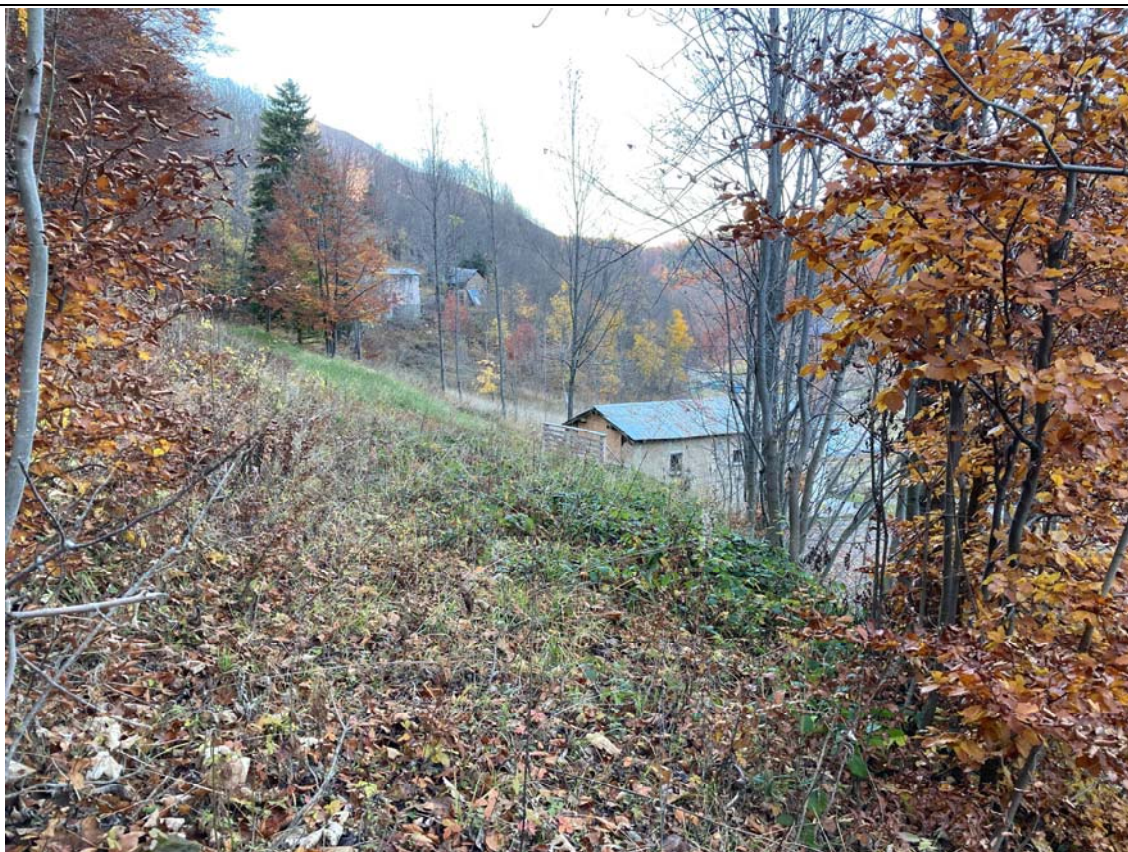
Foto n. 19: Int. n. 3 – Loc. Panice – Vista verso valle del versante a monte della chiesetta di San Pancrazio (in foto si vede il tetto dell'edificio).

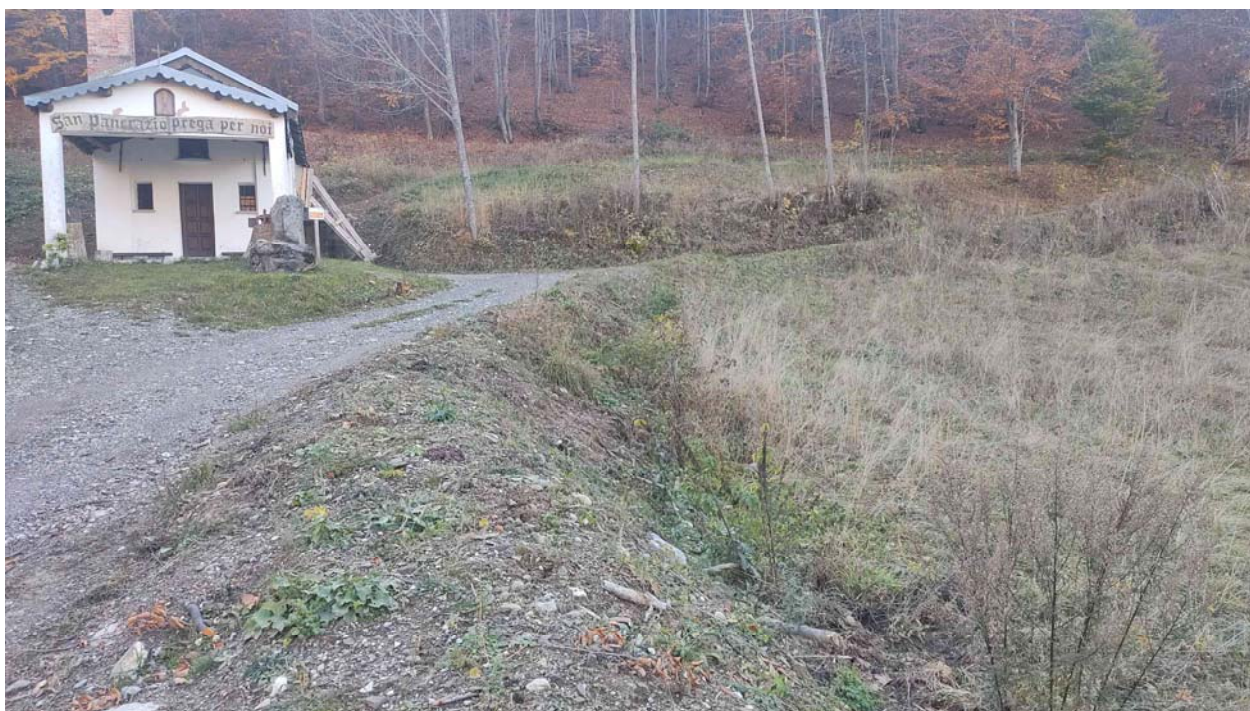
Foto n. 20: Int. n.3 – Loc. Panice – Vista verso monte dell'area presso la chiesetta di San Pancrazio (in foto si noti la strada sterrata presente in sinistra).

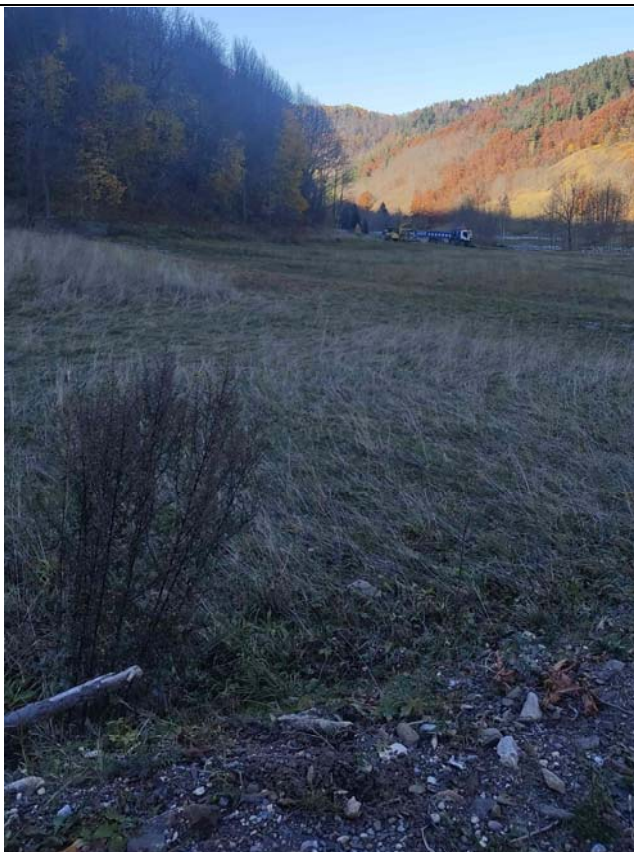
Foto n. 21: Int. n. 3 – Loc. Panice – Vista da monte dell'area posta in sinistra della strada sterrata a valle la chiesetta di San Pancrazio.

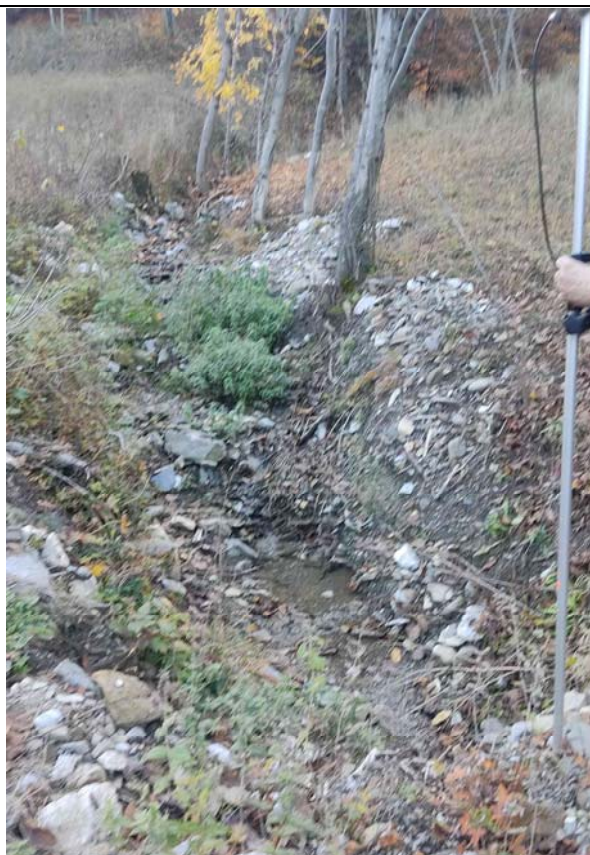
Foto n. 22: Int. n. 3 – Loc. Panice – Particolare di un tratto del rio laterale visto dalla strada sterrata di accesso alla chiesetta di San Pancrazio.

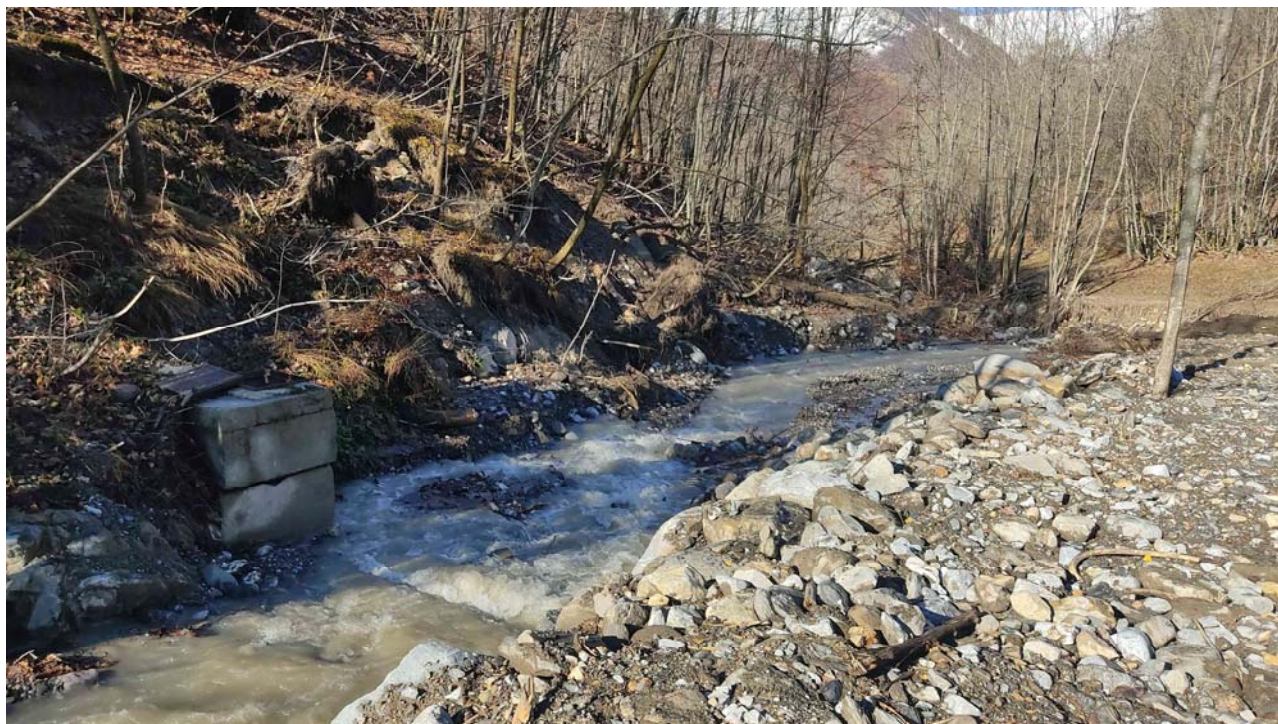
Foto n. 23: Int. n. 3 – Loc. Tetto Corea – Vista verso valle dell'attraversamento in subalveo e del pozzetto esistente lungo il Rio Panice presso Tetti Cech (si noti anche l'erosione in sponda sinistra a valle del pozzetto).

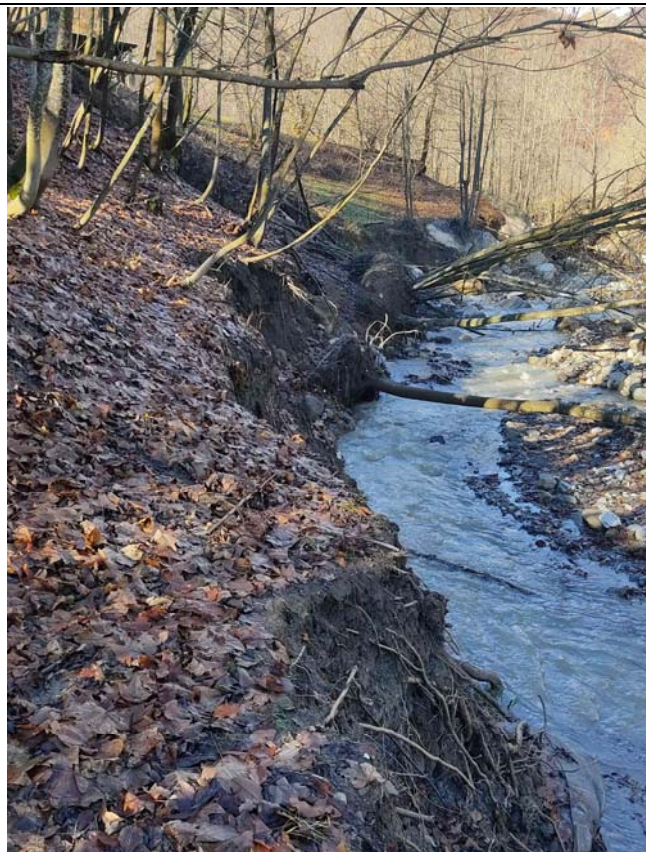
Foto n. 24: Int. n. 3 – Loc. Tetto Corea – Vista verso valle della scarpata in sinistra idrografica del Rio Panice che è stata parzialmente erosa durante gli eventi alluvionali con danneggiamento e/o asportazione dell'esistente condotta fognaria.

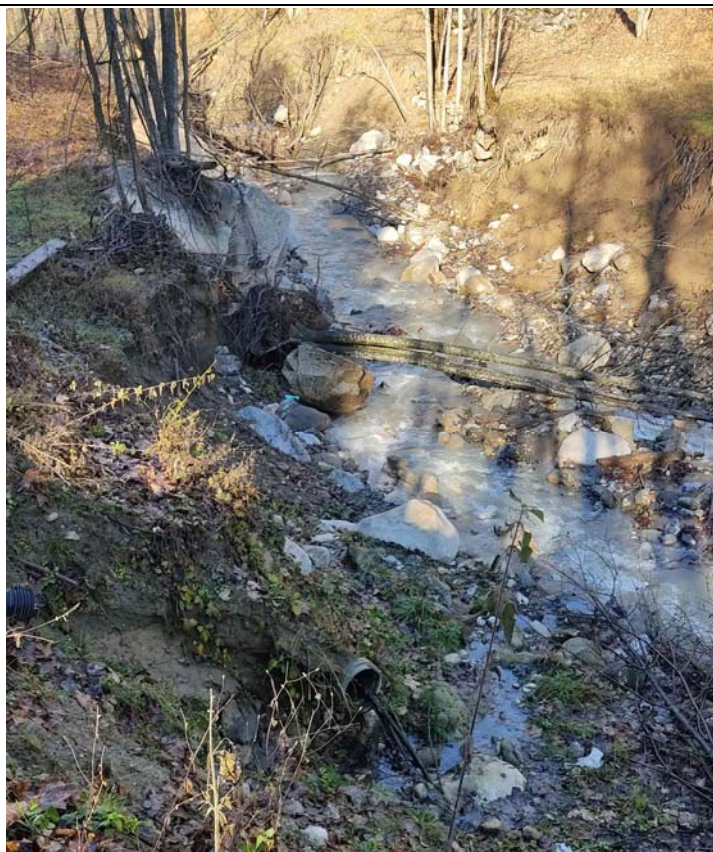
Foto n. 25: Int. n. 3 – Loc. Tetto Corea – Vista verso valle della sponda sinistra del Rio Panice presso la confluenza, da sinistra, della condotta proveniente da Loc. Tetto Corea (si notino le erosioni spondali lungo l'alveo inciso).

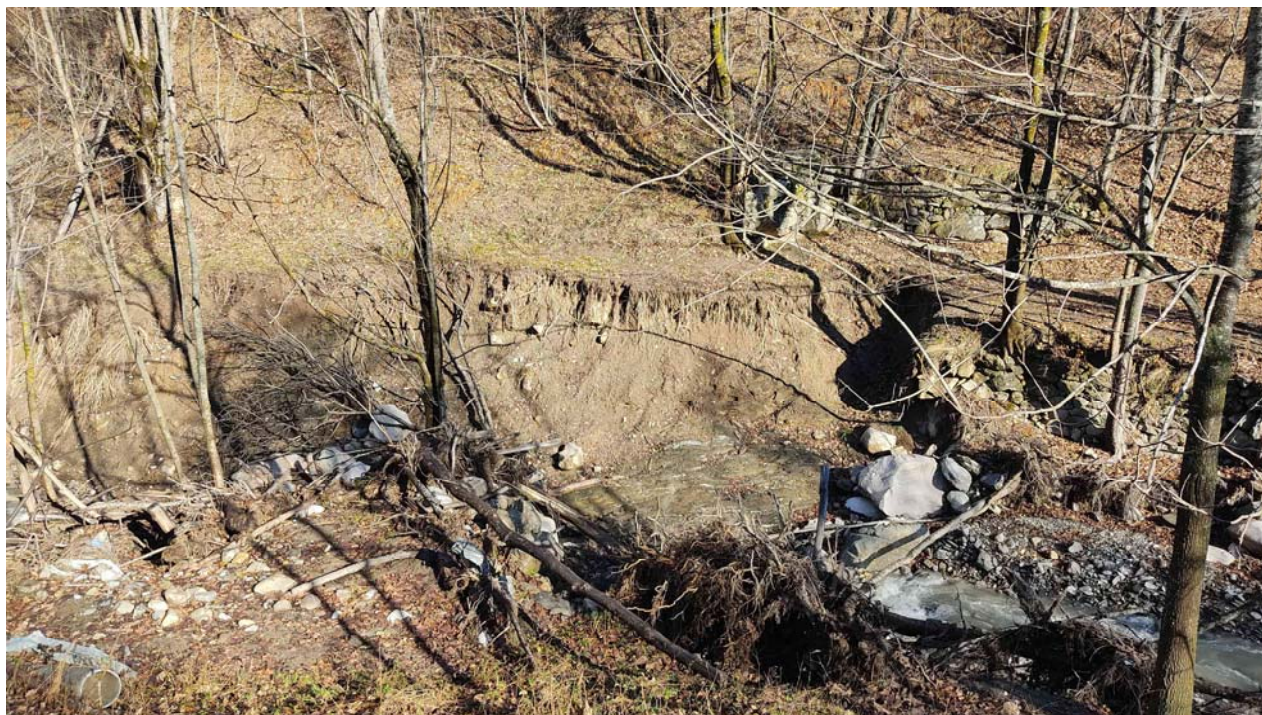
Foto n. 26: Int. n. 3 – Loc. Tetto Corea – Vista dalla sponda sinistra dell'erosione della scarpata in destra idrografica del Rio Panice.

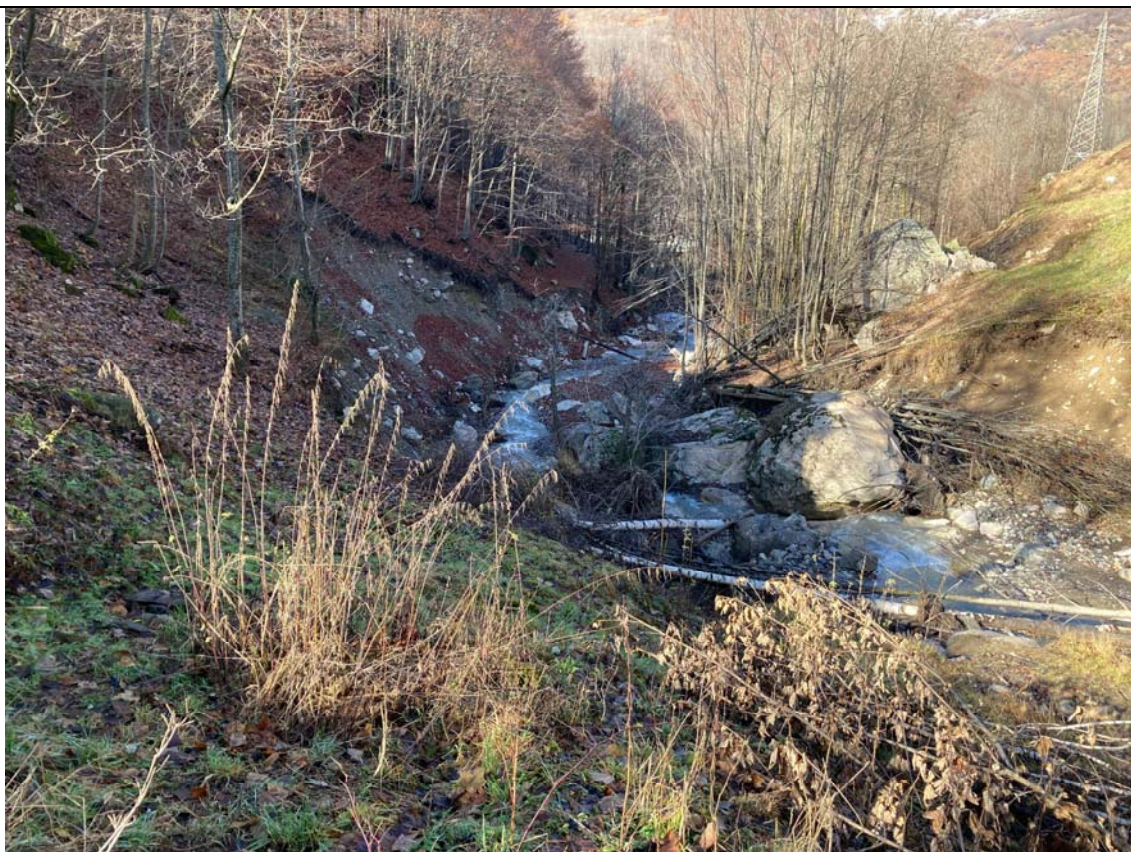
Foto n. 27: Int. n. 3 – Loc. Tetto Corea – Vista verso valle delle estese erosioni del versante in sinistra idrografica del Rio Panice nel tratto in è stata completamente divelta la condotta fognaria.
