Comune di Limone Piemonte

**DAL20054.2 - LAVORI DI RIFACIMENTO COLLETTORI
FOGNARI IN LOCALITA' TETTO MECCI, TETTO COREA,
PANICE E LIMONETTO A SEGUITO DEGLI EVENTI
ALLUVIONALI DEL 2-3 OTTOBRE 2020 -
CN_A16_710_20_119 - CUP: J75B20000240007**

Livello di progettazione:	PROGETTO DEFINITIVO
Oggetto elaborato:	DOCUMENTAZIONE FOTOGRAFICA

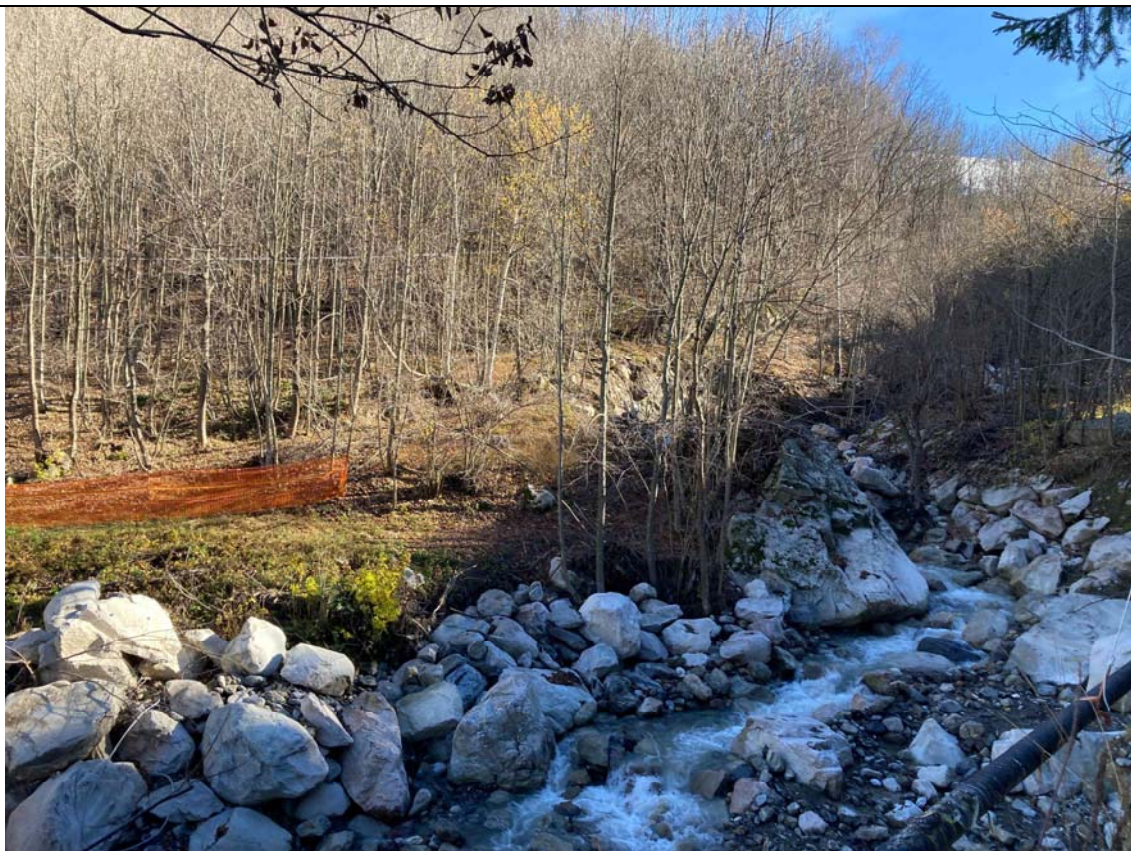
Foto n. 28: Int. n. 3 – Loc. Tetto Corea – Vista verso monte del versante in destra idrografica del Rio Panice nel tratto a monte della Strada Stale n. 20.

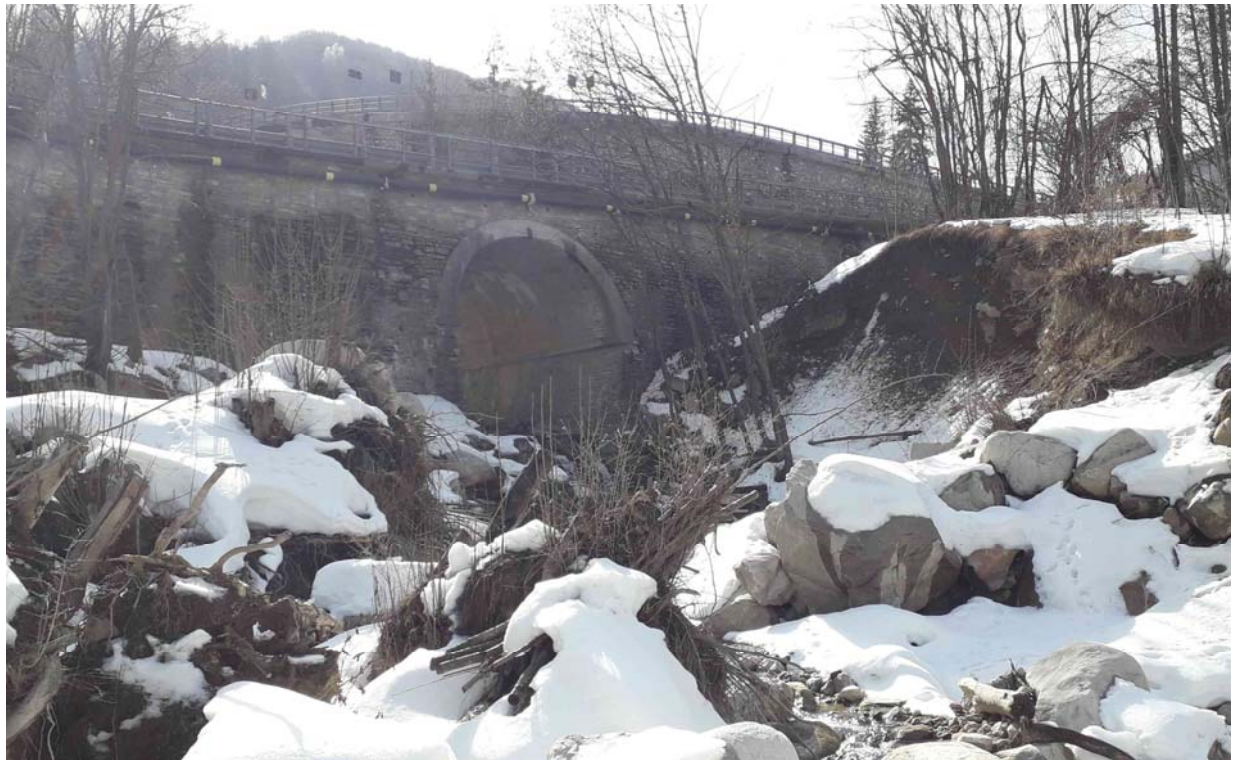
Foto n. 29: Int. n. 3 – Loc. Tetto Corea – Vista da valle del ponte sul Rio Panice della Strada Statale n. 20.
