**DAL20054.2 - LAVORI DI RIFACIMENTO COLLETTORI
FOGNARI IN LOCALITA' TETTO MECCI, TETTO COREA,
PANICE E LIMONETTO A SEGUITO DEGLI EVENTI
ALLUVIONALI DEL 2-3 OTTOBRE 2020 -
CN_A16_710_20_119 - CUP: J75B20000240007**

Livello di progettazione:	PROGETTO DEFINITIVO
Oggetto elaborato:	RELAZIONE GEOLOGICA

- RELAZIONE GEOLOGICA -

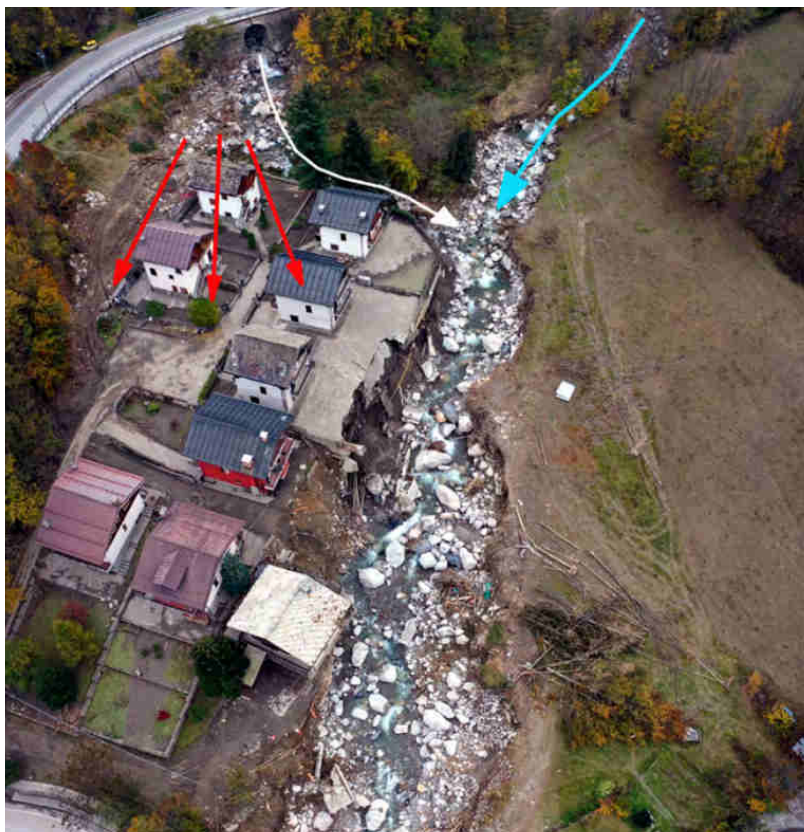
Foto con drone da cui si evincono le circostanze che hanno indotto effetti dannosi sul nucleo edificato di Tetti Mecci. Sono infatti ben visibili l'alveo originario del Rio Panice (tratto bianco), che si immetterebbe a circa 90° nell'alveo del T. Vermenagna (tratto azzurro), ma che nel corso dell'evento di piena ha optato per differenti vie di deflusso a causa dell'ingente portata dell'asta principale (freccie rosse), attraversando il nucleo abitato fino riunirsi a valle di questo nell'asta principale. (Fonte geologia dell'Ambiente, Suppl. 4/2021).

L'effetto dei due corsi d'acqua nella zona di confluenza è stato distruttivo per l'intero complesso residenziale: ingenti sono stati i danni alle fondazioni e opere attigue per la marcata attività erosiva prodotta dall'asta principale (vedi figura sottostante).

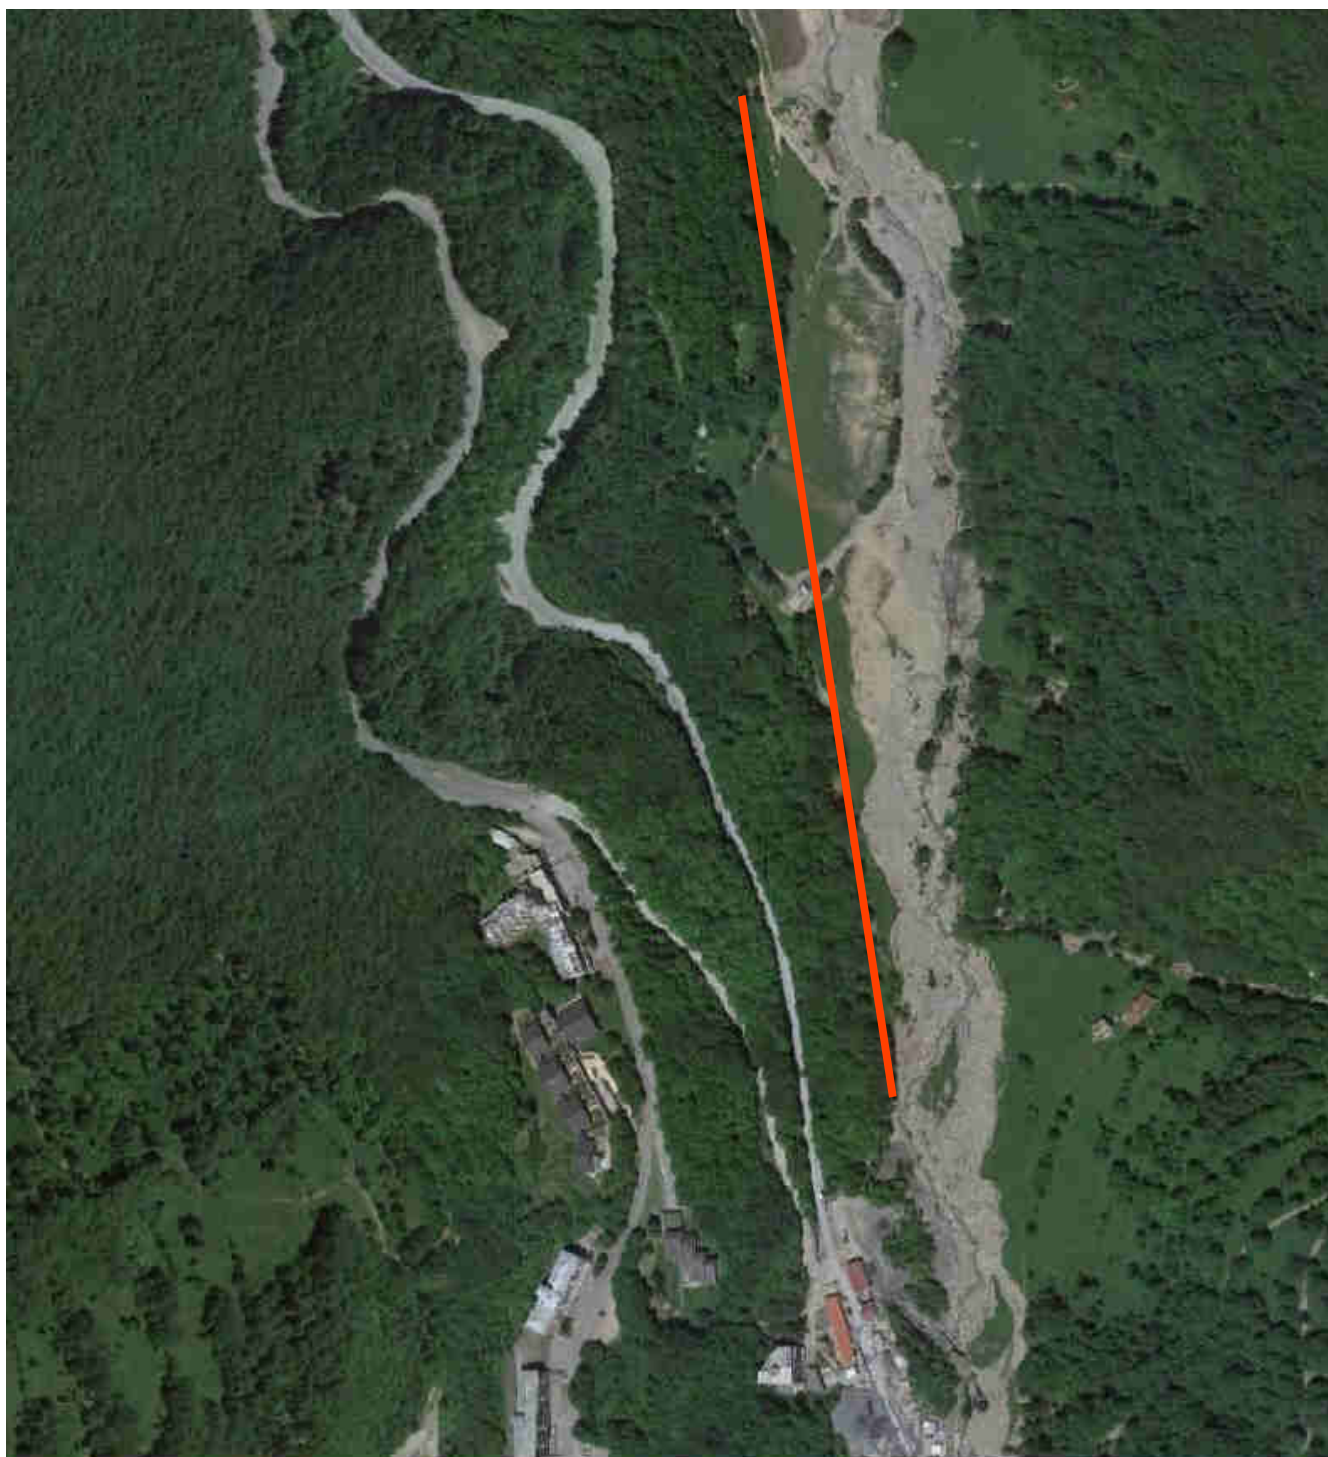
Foto satellitare 2023 (in rosso la prima tratta abbozzata oggetto di intervento. Il tracciato indicato è puramente indicativo; vedere la tavola di progetto per la comprensione dettagliata dello snodo fognario in progetto).

Confrontando la planimetria di progetto con la foto satellitare, e coadiuvato da un sopralluogo di terreno, appare verosimilmente corretto asserire che il tracciato fognario si svilupperà ai margini della sponda idrografica sinistra del Rio Panice in zone anche colpite dalla dinamica idrologica erosiva verificatasi nel Ottobre del 2020 ed in zone dove il tracciato potrebbe svilupparsi nelle aree di alluvionamento che comunque non creano propensione al dissesto ed elemento ostativo al tracciato tubario in progetto. Parte del tracciato si snoderà nelle fasce più esterne di aree boscate al limite delle aree a prato prospicienti e parte invece in aree prative non compromesse dall'attività idraulica di tipo erosivo del Rio Panice.

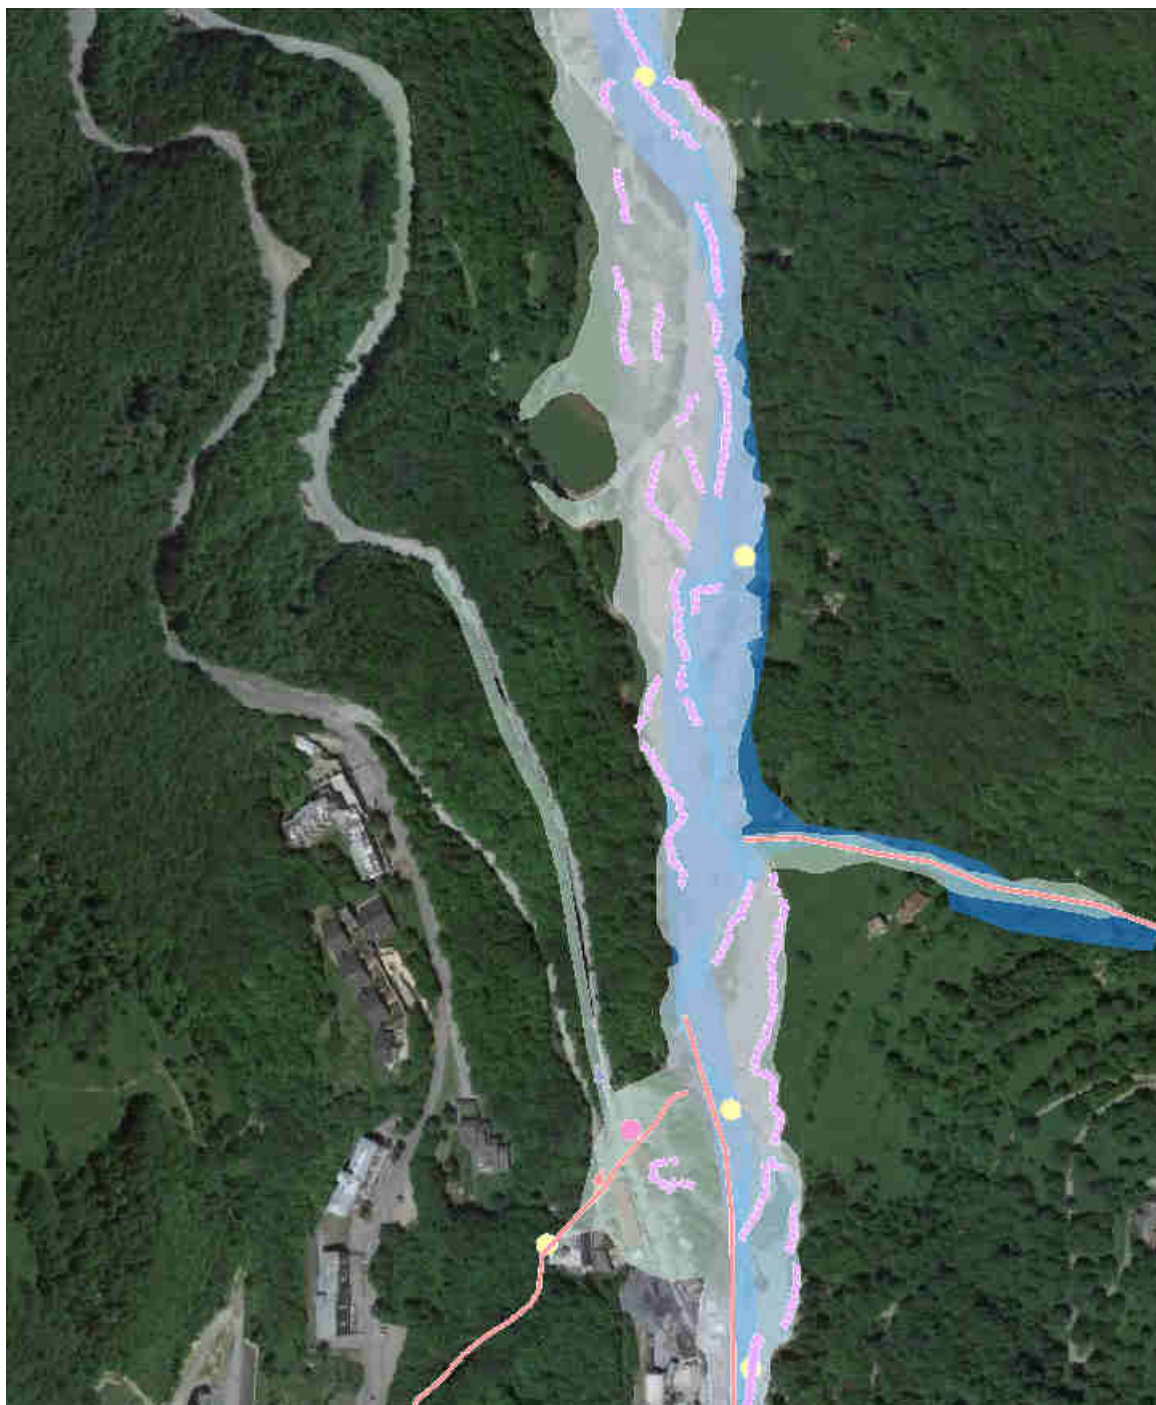
Sovrapposizione PGRA con dinamica torrentizia T.Vermentina Ottobre 2020

Dalla carta di sovrapposizione del PGRA (Piano di Gestione Rischio Alluvioni) con le aree colpite dall'evento alluvionale dell'Ottobre 2020 è possibile osservare come l'area PGRA (Fascia H – Probabilità di alluvione alta $T_r = 10/20$ anni) in blu sia carente e quindi sottodimensionata rispetto l'episodio alluvionale comunque estremo del 2020 che molto probabilmente a tempi di ritorno superiori ai 10-20 anni della Fascia H del PGRA.

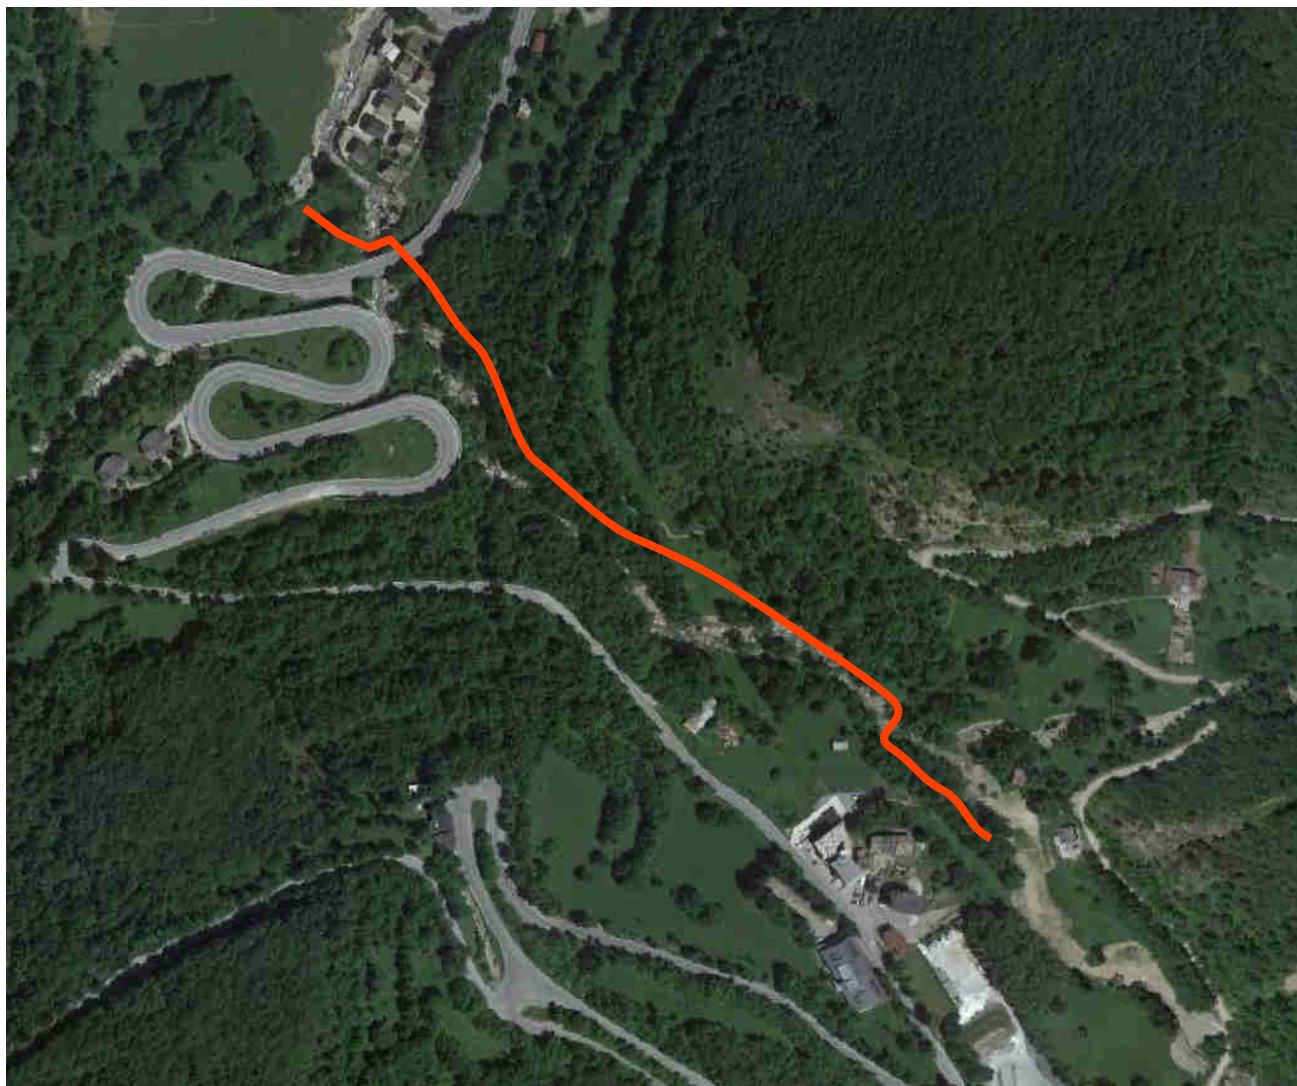
Foto satellitare 2023 (in rosso la seconda tratta abbozzata oggetto di intervento. Il tracciato indicato è puramente indicativo; vedere la tavola di progetto per la comprensione dettagliata dello snodo fognario in progetto).

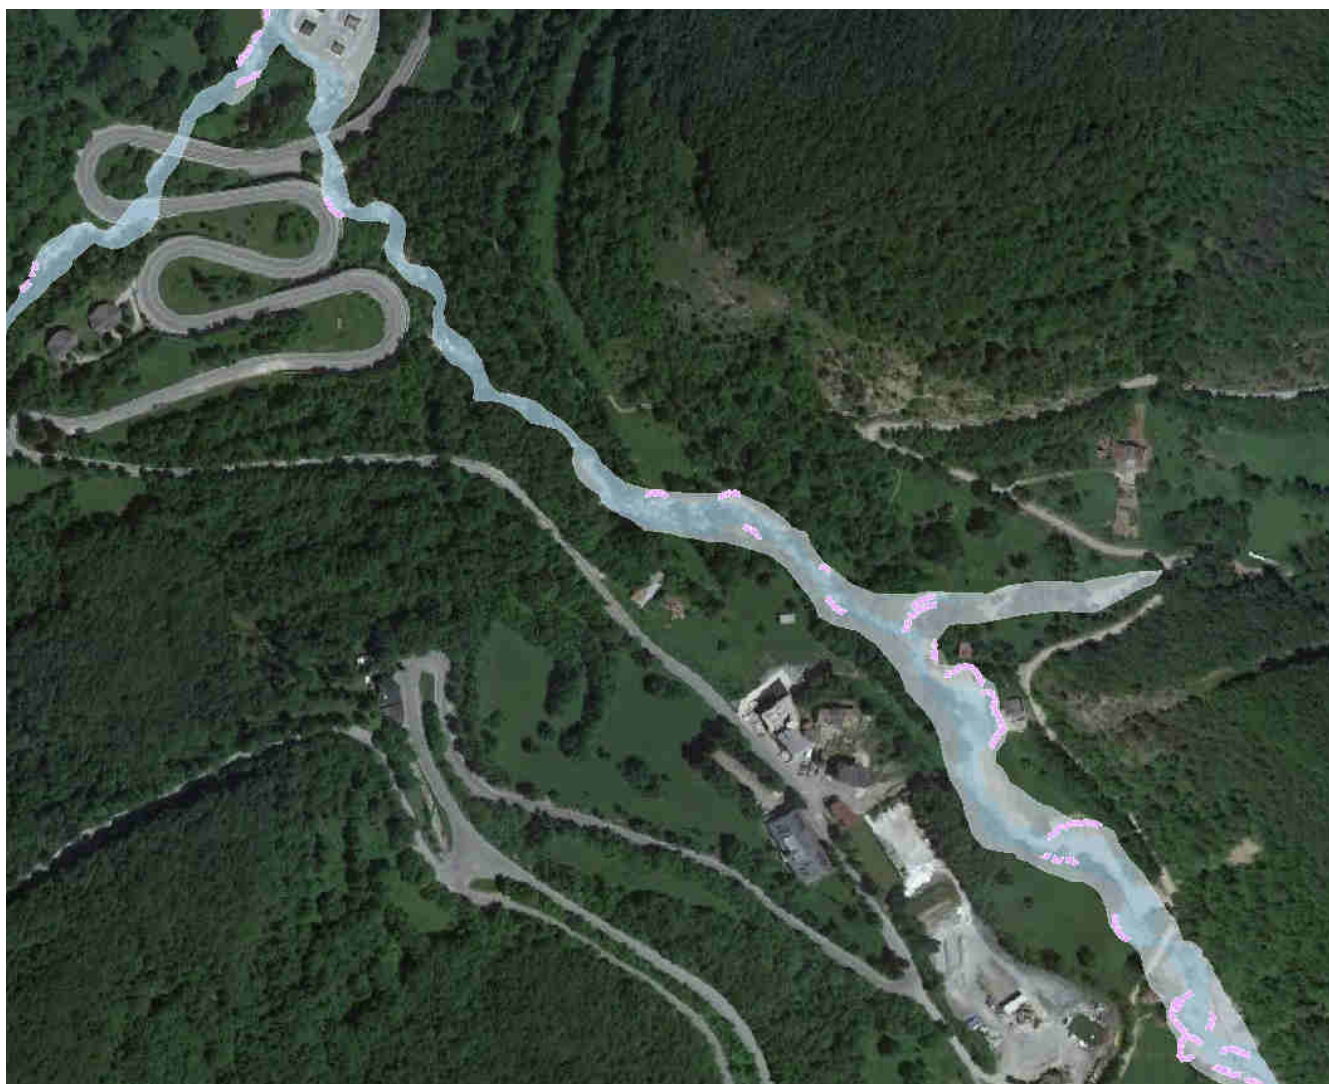
Cartografia degli effetti al suolo (Fonte Arpa Piemonte su base ortofoto Gis).

Dal rilievo di terreno emerge come gran parte della sponda sinistra è stata divelta dall'azione erosiva del Rio Panice: in sponda sinistra la condotta non esiste più in quanto gli smottamenti hanno interessato il versante raggiungendo la struttura del viadotto su cui si trovano i tornanti.

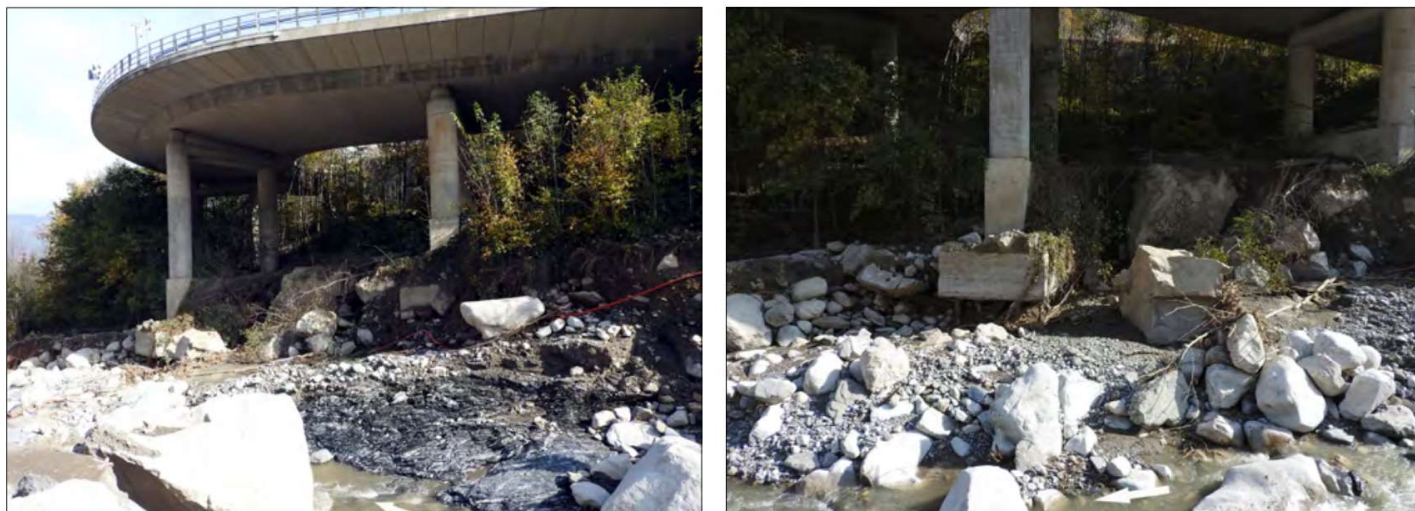
Foto di repertorio: vistose erosioni lungo le sponde del T. Vermenagna, poco a valle dell'immissione del Rio Panice e del nucleo di Tetti Mecci, a danno della stabilità di un pilastro di sostegno della strada statale n. 20 ; a destra il dettaglio dell'erosione alla base del pilone (Fonte geologia dell'Ambiente, Suppl. 4/2021).
